# バンスロープ 安全対策事例

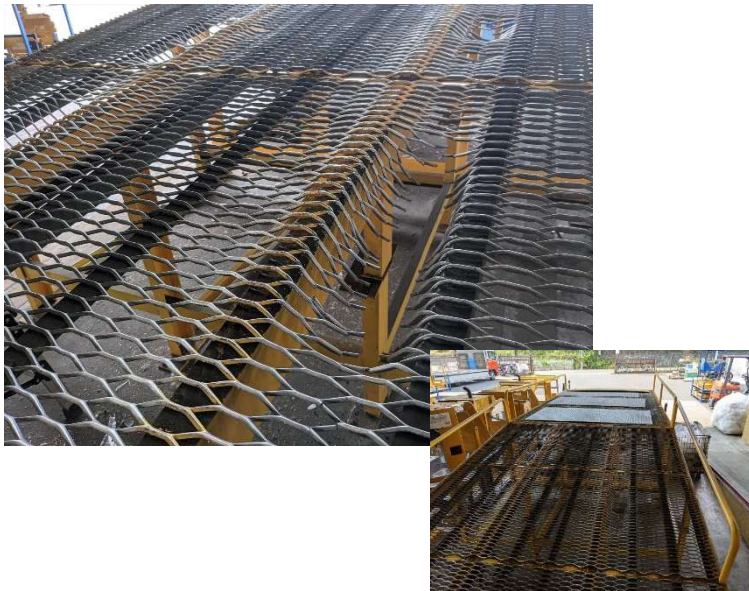
[Before]

グレーチング構造のため、重い荷物の  
フォークリフト移動で劣化、部分破損

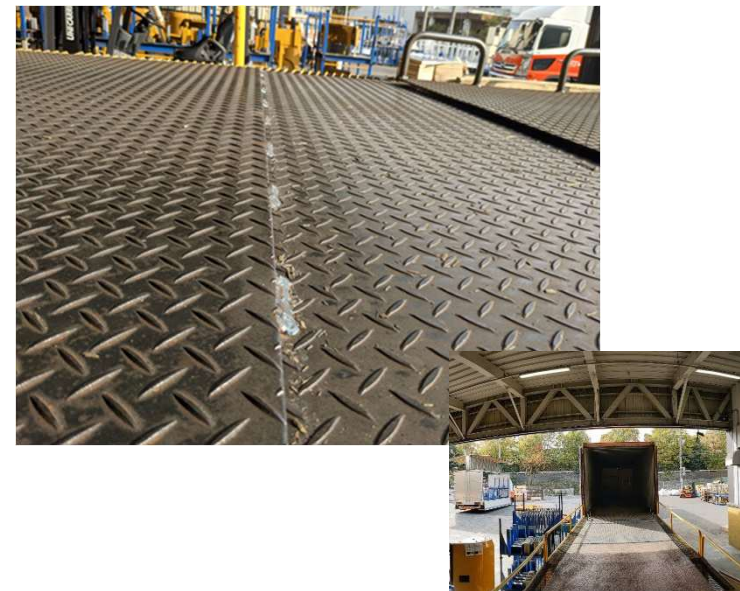
[After]

グレーチング全体を縞板で覆い、  
砂を撒いてペンキ塗装  
(滑り止め対策)
